ΕΡΓΟ: Παροχή υπηρεσιών τεχνικής και συμβουλευτικής υποστήριξης για τη βελτίωση της βατότητας και πρόσβασης στο οδικό δίκτυο της Ελούντας Δήμου Αγίου Νικολάου

ΘΕΣΗ: "Πηγαϊδάκια", Ελούντα, Δήμος Αγίου Νικολάου

ΔΙΕΡΕΥΝΗΣΗ ΓΕΩΛΟΓΙΚΩΝ ΣΤΟΙΧΕΙΩΝ

ΤΕΥΧΟΣ ΕΚΘΕΣΗΣ

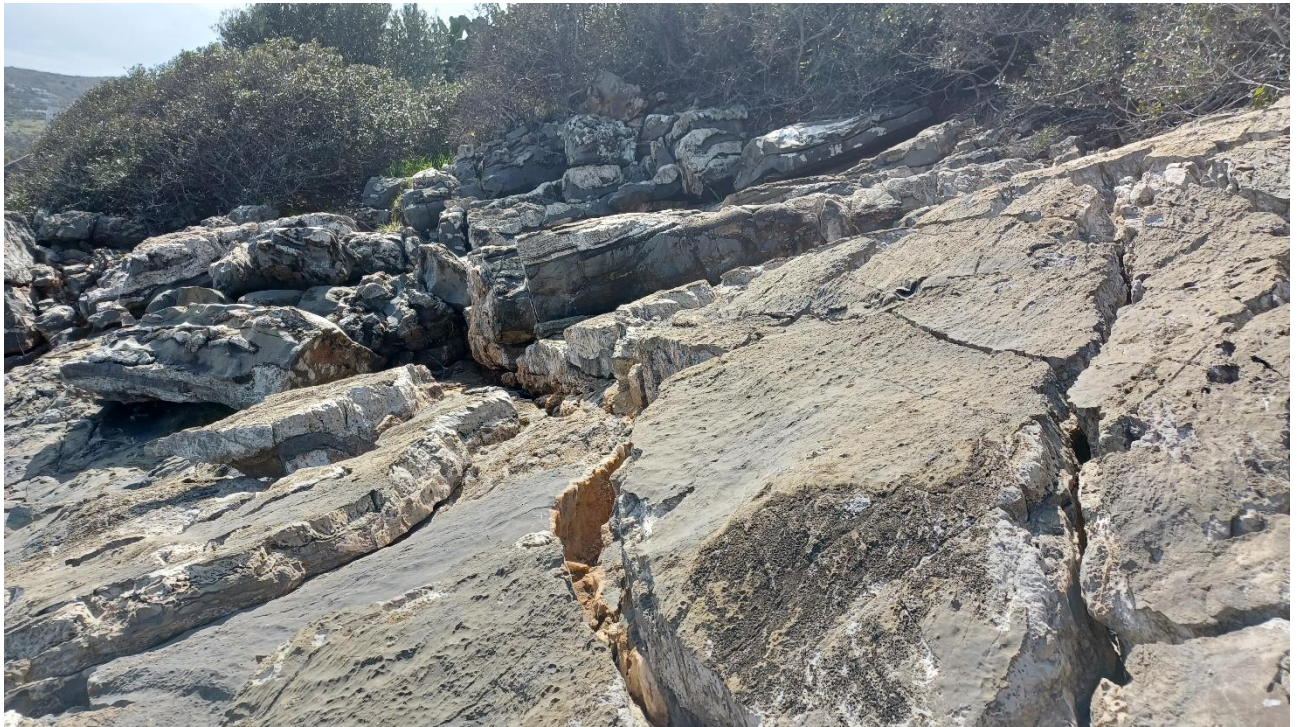
Χαρακτηριστική εικόνα των πλακωδών ασβεστολίθων της περιοχής φαίνεται στην επόμενη εικόνα, η οποία έχει ληφθεί στην ακτή κοντά στο εξεταζόμενο έργο και δεν καλύπτεται από χαλαρά επιφανειακά υλικά.

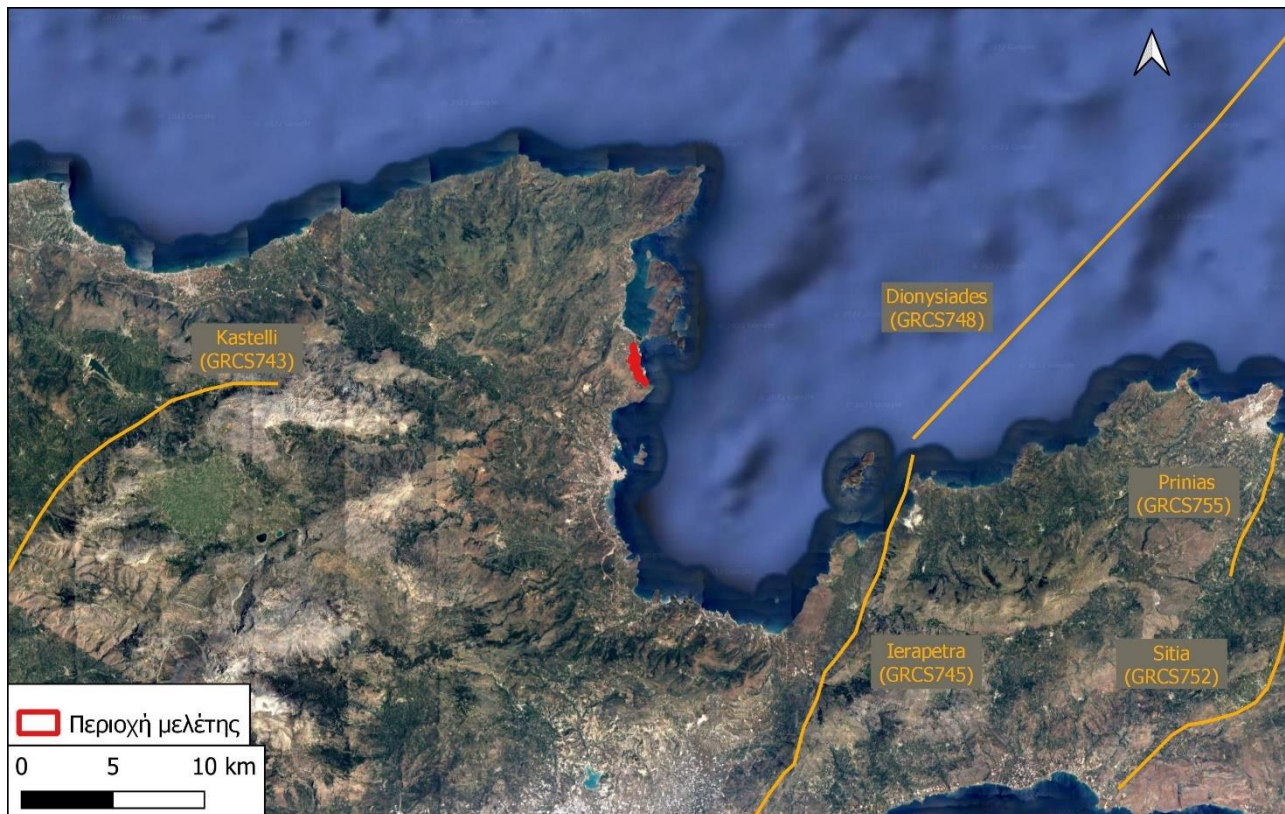
Σχ. 4.3 – Σεισμογενή ρήγματα πέριξ της περιοχής μελέτης σύμφωνα με την Ευρωπαϊκή Βάση Δεδομένων Σεισμογενών Ρηγμάτων (Basili et al., 2013)

- Σύμφωνα με την Ευρωπαϊκή Βάση Δεδομένων Σεισμογενών Ρηγμάτων (Basili et al., 2013) η οποία έχει συμπεριλάβει αυτούσιες τις καταχωρήσεις της Ελληνικής Βάσης Δεδομένων Σεισμογενών Πηγών (Caruto R. & Pavlides S., 2013) τα κοντινότερα σεισμογενή ρήγματα είναι τα ρήγματα Ierapetra (GRCS745) και Dionysiades (GRCS748) σε ελάχιστη απόσταση 14.9 km εξίσου, δυτικά της περιοχής μελέτης) (σχ.4.3) .

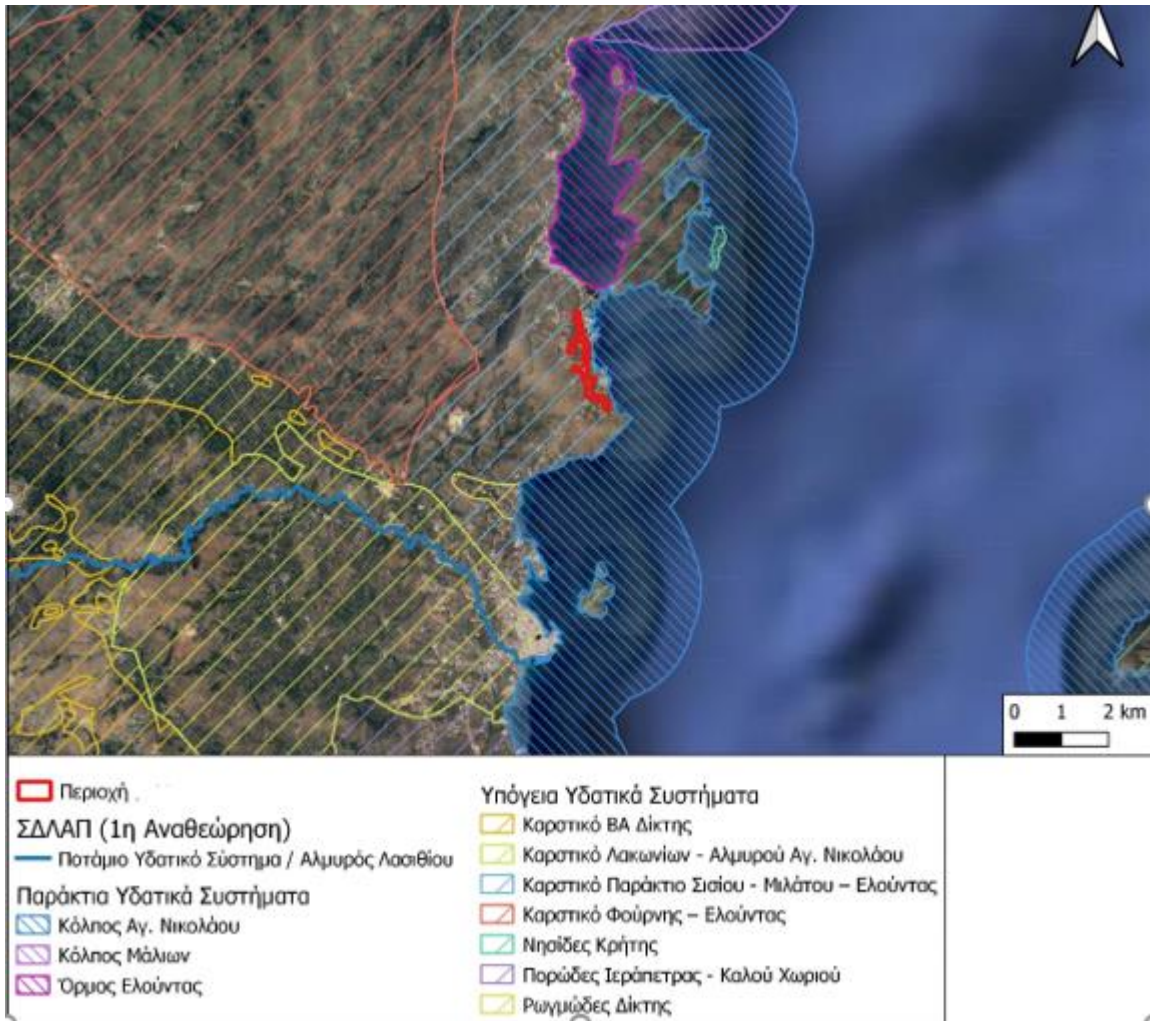
Το κοντινότερο φυσικό ποτάμιο σύστημα (Αλμυρός Λασιθίου - ΕΛ1341R000101001N, ΕΛ1341R000101002N και ΕΛ1341R000101003N) βρίσκεται σε ελάχιστη απόσταση 4.4 km ΝΔ την εξεταζόμενη περιοχή. Έχει συνολικό μήκος 20.4 k, χημική κατάσταση χαρακτηρισμένη ως ΚΑΛΗ και οικολογική κατάσταση ΚΑΛΗ επίσης.

Η εξεταζόμενη περιοχή βρίσκεται εντός των ορίων του υπόγειου υδατικού συστήματος «Καρστικό Υδατικό Σύστημα Σισίου – Μιλάτου - Ελούντας (ΕΙ1300116)» το οποίο έχει ΚΑΛΗ ποσοτική και ποιοτική κατάσταση.

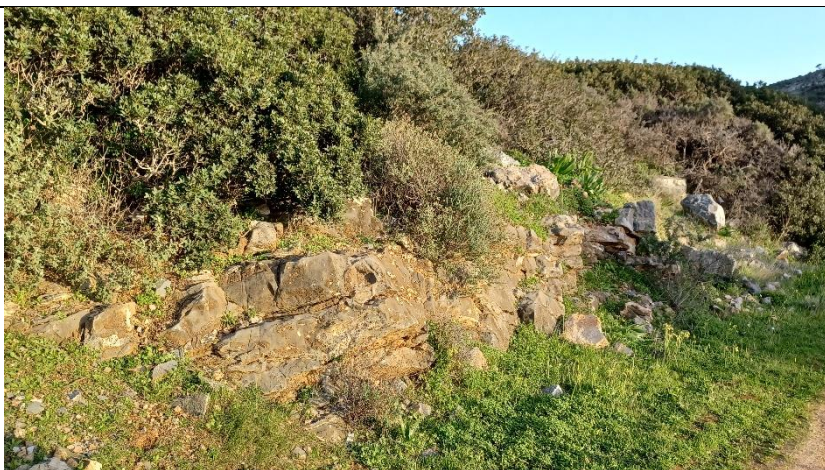
Φωτ. 1 Αρχή , ΧΘ 0+054. Πλακώδεις ασβεστόλιθοι στην αρχή της οδού.

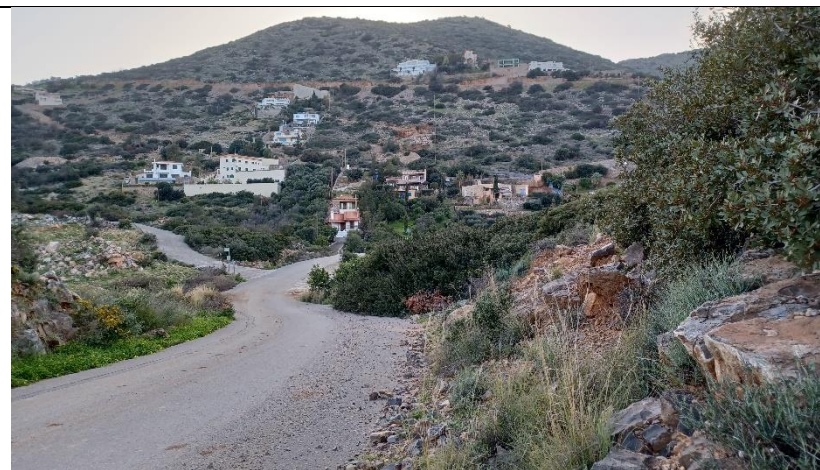
Φωτ. 2 ΧΘ 0+321 .Πλακώδεις ασβεστόλιθοι δομούν την περιοχή. Στο χαμηλότερο σημείο της εικόνας, βρίσκεται ο χείμαρρος, η θέση του οποίου σχετίζεται με το ρήγμα P1-IGME.

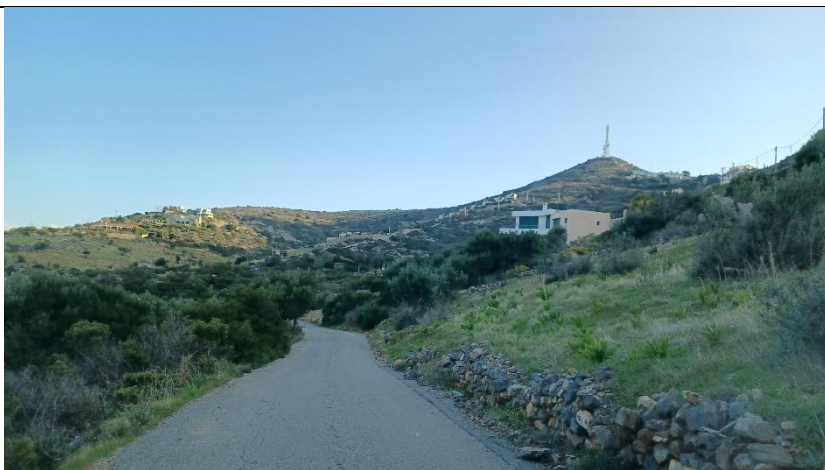
Φωτ. 3 Χ.Θ. 0+615. Χαλαρά εδαφικά υλικά επάνω από πλακώδεις ασβεστολίθους. Η διάβρωση των χαλαρών υλικών ελέγχεται από αναβαθμίδες από ξερολιθιά.

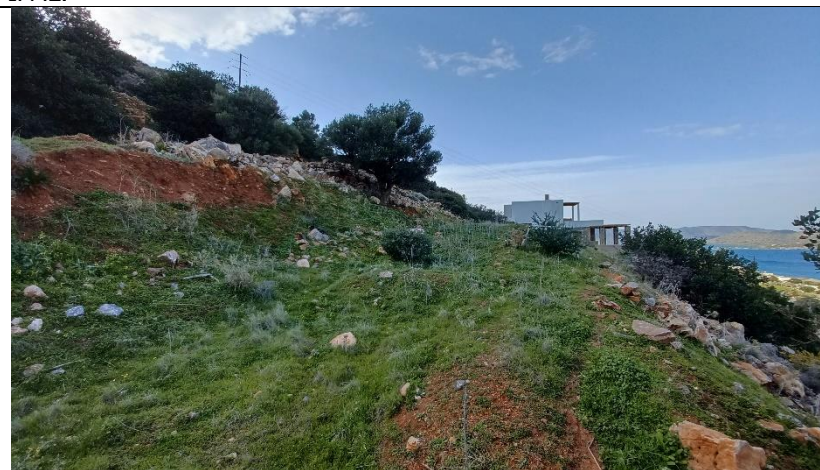
Φωτ. 4 Χ.Θ. 0+621 Εκσκαφές και επιχώσεις απάνω από την μικρή δημοτική οδό και πάνω από τον κύριο εξεταζόμενο άξονα.

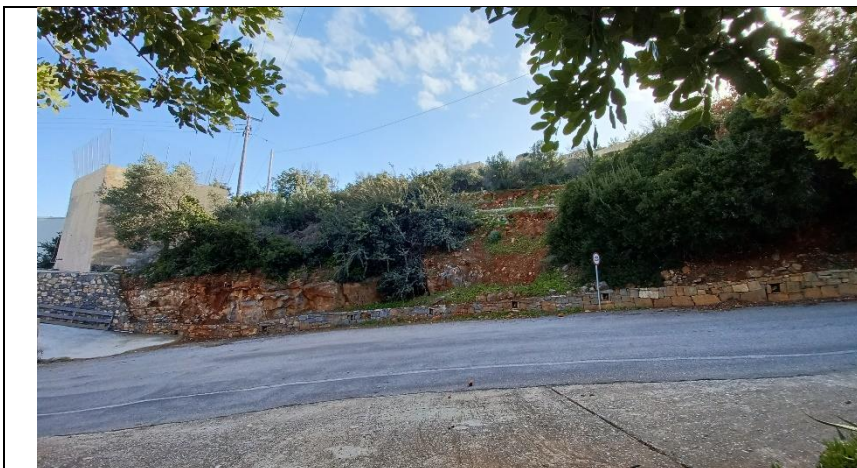
Φωτ. 5 Χ.Θ. 0+792. Εδαφικός μανδύας σε περιοχή αυξημένης κλίσης, (sc1). Άργιλοι, άμμοι και χάλικες, ερυθροκαστανού χρώματος ο Στην εικόνα έχουν πάχους 1-2 m. Βρίσκονται πάνω από πλακώδεις ασβεστόλιθους (Jm-Es.k1). Στη θέση προβλέπεται η σύνδεση του κύριου κλάδου με τη συνδετήρια οδός προς Aquila Elounda Villas. Προβλέπονται τοίχοι αντιστήριξης στο πρηνές.

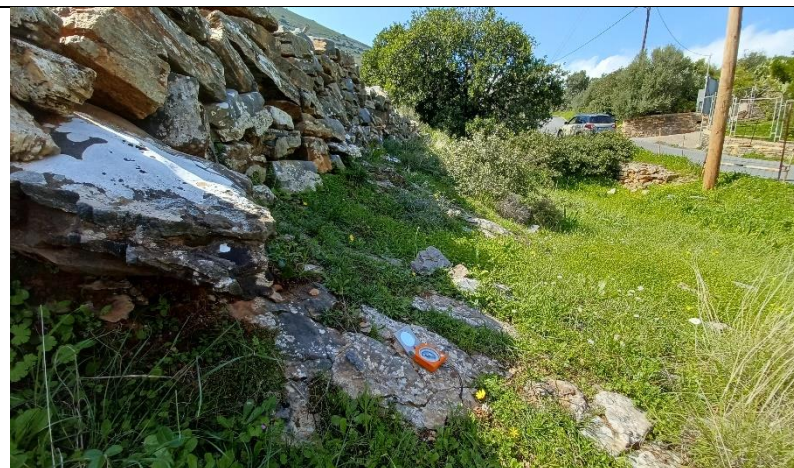
Φωτ. 6 Χ.Θ. 0+000 (τμήμα Δ - Ε). Πλακώδεις ασβεστόλιθοι(Jm-Es.k1). Η βαθιά γραμμή μικρής λεκάνης απορροής βρίσκεται πλησίον της οδού.

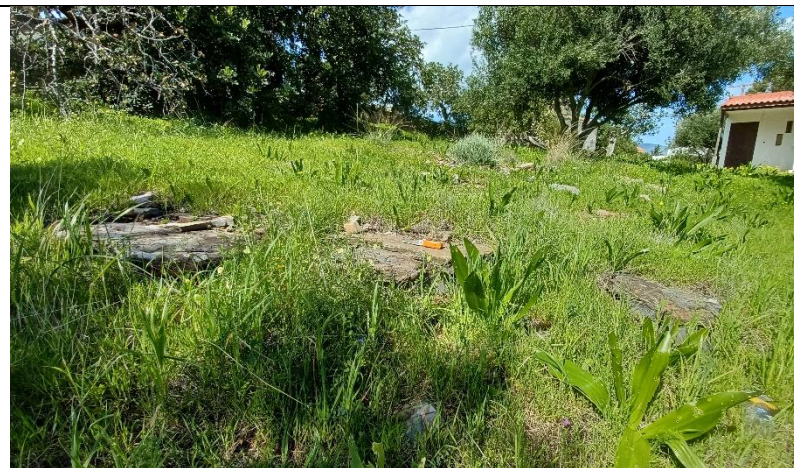
Φωτ. 8 Χ.Θ. 1+498 Πλακώδεις ασβεστόλιθοι(Jm-Es.k1) καλυπτόμενα με εδαφικά υλικά μικρού πάχους σε σημαντικές εκτάσεις.

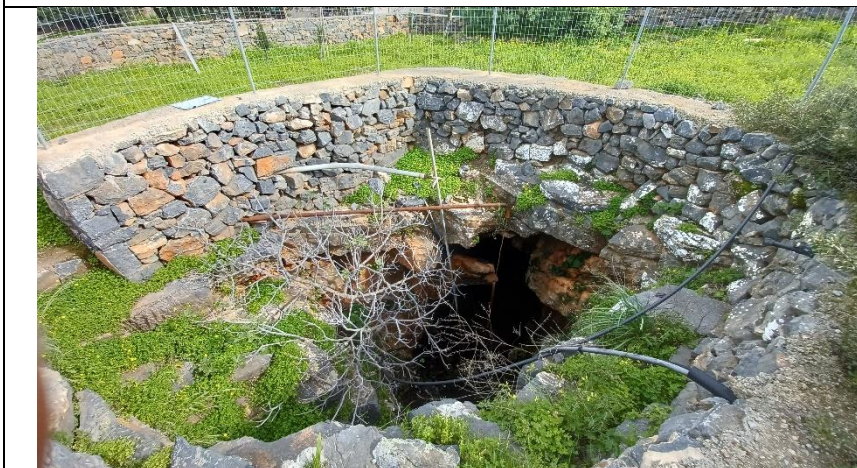
Φωτ. 11 Χ.Θ. 0+398 (Τμήμα Z- Θ). Είσοδος καρπικού εγκοίλου σε πλακώδεις ασβεστόλιθοι (Jm-Es.k1). βρίσκεται σε σχετικά μικρή απόσταση ανάντη (αριστερά) της οδού.

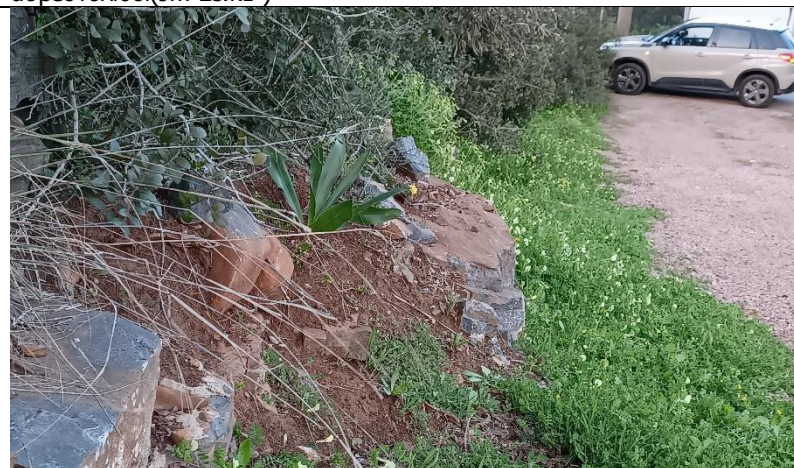
Φωτ. 12 Χ.Θ. 0+529 (Τμήμα Z- Θ). Πλακώδεις ασβεστόλιθοι (Jm-Es.k1)
